PROJEKT WYKONAWCZY

**REMONT USZKODZONEGO LEWEGO PRZYCZÓŁKA
MOSTU „U KULP” W CIĄGU UL. KOLONIA ZABAWA W
MILÓWCE**

Las, styczeń 2013 r.

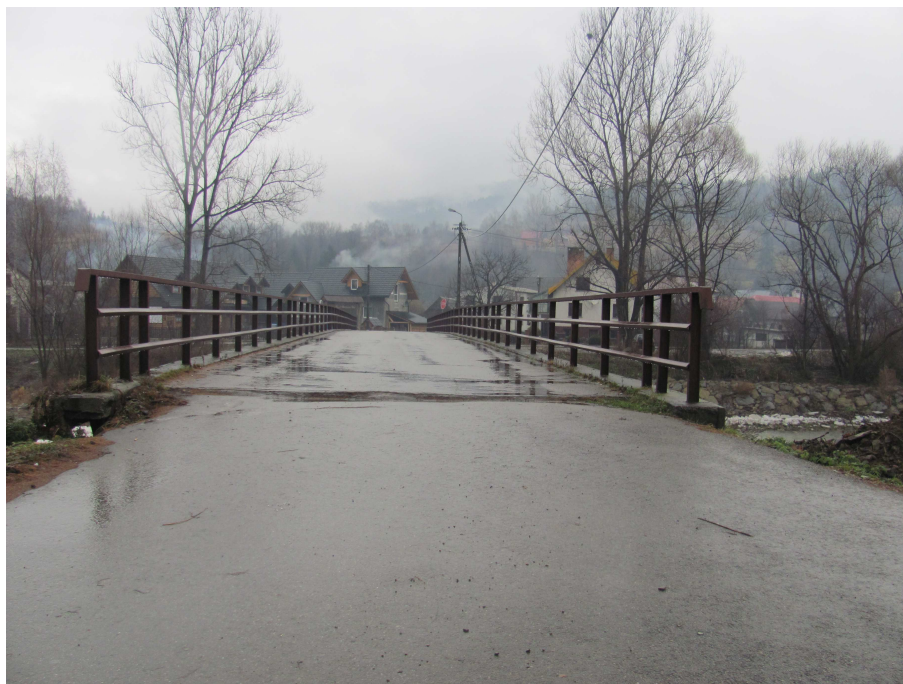
Fot. 1 Widok ogólny na most

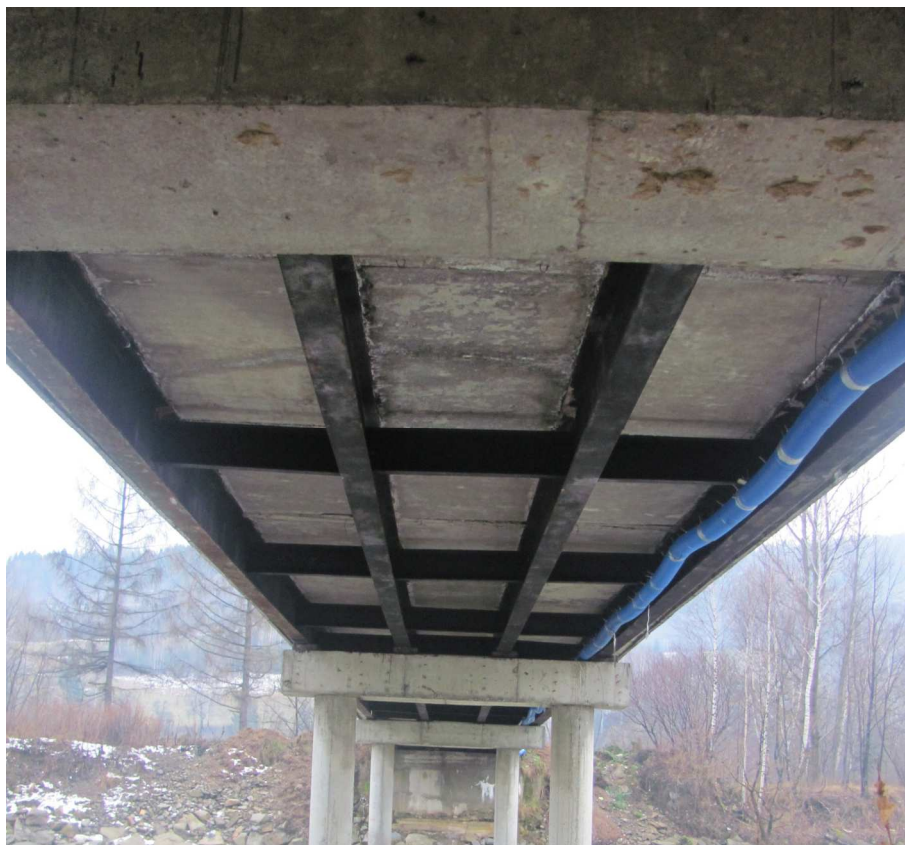
Fot. 2 Konstrukcja nośna

Konstrukcja nośna mostu znajduje się w dobrym stanie technicznym i nie wymaga remontu.

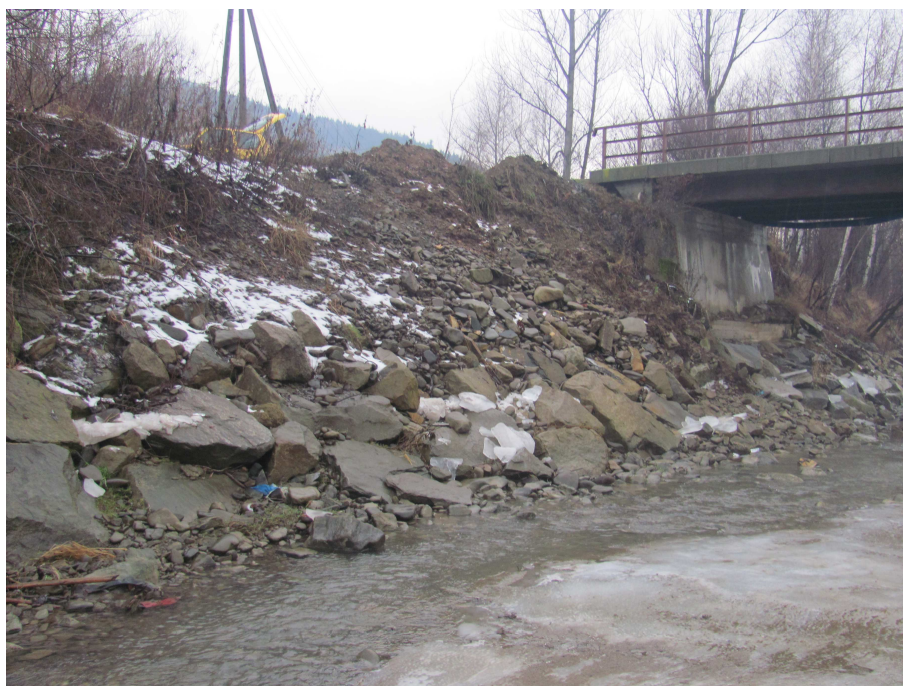
W wyniku zwiększonego natężenia przepływu wody w rejonie lewej podpory lewy brzeg oraz dno rzeki w obrębie mostu znacznie się obniżyło prowadząc do podmycia lewego przyczółka uszkodzenia muru oporowego,

oczepów i odsłonięcia pali fundamentowych podpór pośrednich. Uszkodzenia te stanowią zagrożenie dla obiektu.

Lewy przyczółek jest w złym stanie technicznym i obecnie decyduje o nośności jak i możliwości dalszego użytkowania tego obiektu. Lewa podpora została podmyta podczas powodzi i wymaga wykonania remontu muru oporowego opartego na palach oraz narzutu kamiennego.

Dodatkowo korozje korpusu lewego przyczółka powoduje brak izolacji od str. nasypu. Na przyczółku występuje wegetacja roślin.

Fot. 3 Podmyty lewy przyczółek, rozmyty lewy brzeg i osunięte stożki nasypu

- a. remont muru oporowego żelbetowego (bet. C30/37, stal RB500W) posadowionego na palach fundamentowych wierconych Ø 60cm, dł. 400cm (bet. C25/30, stal RB500W),

- b. wypełnienie poziome przestrzeni między proj. murem oporowym a istniejącym przyczółkiem bet. kl. C20/25, szer. 570cm, gr. 50cm zbrojony jedną warstwą siatki stalowej o wym. 20*20cm z prętów Ø 12mm,

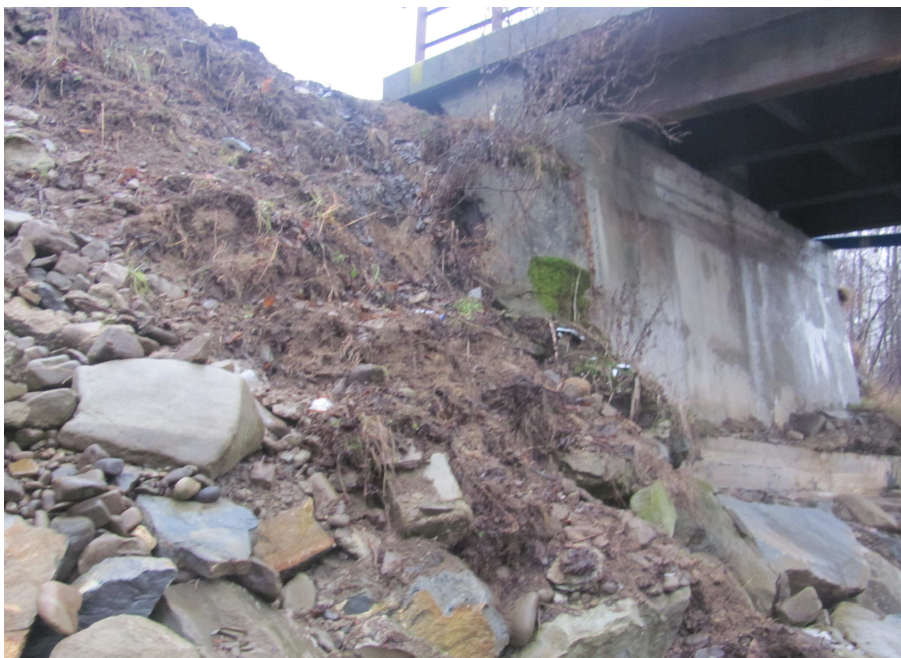
Skrzydełka znajdują się w dostatecznym stanie technicznym. Stożki nasypu przy skrzydełkach osunęły się wraz z lewym brzegiem i odsłoniły skrzydełka. Na koronie skrzydełek nagromadzony jest grunt oraz występuje wegetacja roślin.

Fot. 4 Osunięty lewy stożek od str. górnej wody, odsłonięte skrzydełko

- c. wypełnienie przestrzeni gruntem kat.IV za projektowanym murem oporowym,
 - d. odtworzenie stoczków nasypu gruntem kat.IV,
 - e. wykonanie bruku betonowo-kamiennego gr. 20cm na podsypce cementowo-piaskowej gr. 10cm na powierzchni stożków.

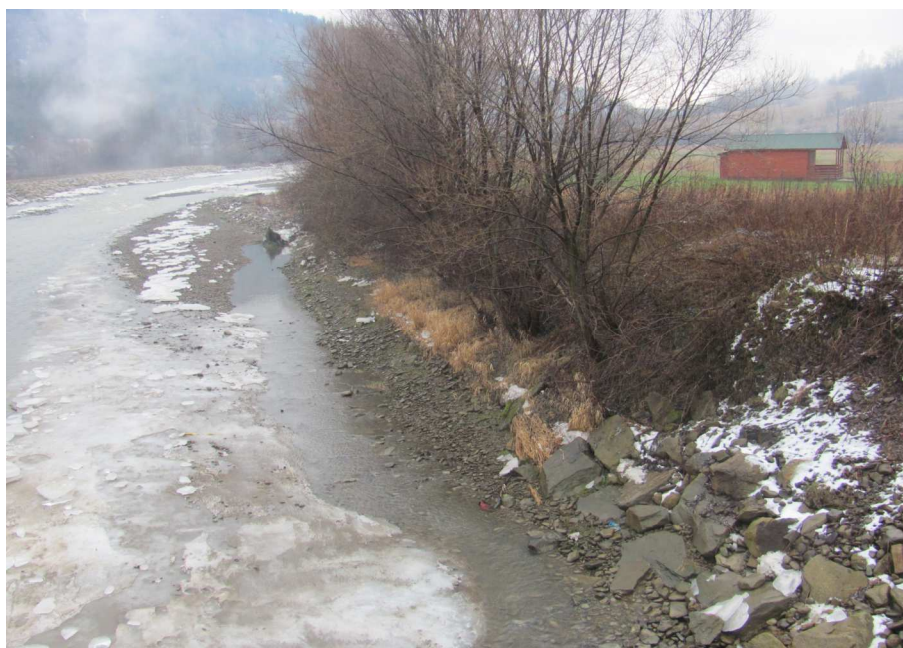
W wyniku zwiększonego natężenia przepływu wody podczas powodzi w 2010 r. dno rzeki obniżyło się o ok. 1,2m.

Lewa strona koryta rzeki w rejonie obiektu jest nieuporządkowana. W rejonie obiektu z lewej str. od osi rzeki wystąpiło nagromadzone niewielkiej ilości żwiru rzecznej kierującego nurt rzeki w str. lewego przyczółka i brzegu.

Umocnienie lewego brzegu w postaci narzutu kamiennego zostało uszkodzone, większa część narzutu kamiennego została zabrana przez wody rzeki podczas powodzi.

Fot. 5 Koryto rzeki – widok na dno rzeki i lewy brzeg w stronę górnej wody

- f. remont (uzupełnienie) umocnienia lewego brzegu narzutem kamiennym typu ciężkiego o frakcji do 120cm o gr. 210cm i dł. 70mb.

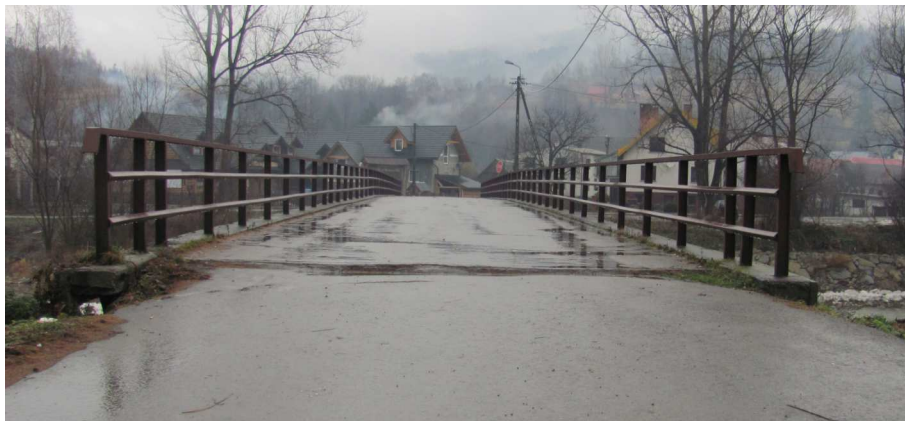
Nawierzchnia na dojazdach jest zdeformowana (spadki nie umożliwiają prawidłowego odpływu wód opadowych). Przyczyną powstałych uszkodzeń nawierzchni są ubytki nasypu drogowego a w konsekwencji ubytki podbudowy powstałe w wyniku rozmycia lewego brzegu i osunięcia stożków oraz odsłonięcia skrzydełek utrzymujących nasyp. Dodatkowo brak połączenia prefabrykowanych płyt przejściowych z przyczółkiem oraz ubytki nasypu spowodowały powstanie pionowego uskoku w nawierzchni za ścianką zapleczną o wysokości ok. 8cm. Krawędzie jezdni są niewidoczne przez

nagromadzony grunt, który powoduje wnikanie wilgoci w podbudowę oraz przyspiesza degradację nawierzchni. Brak utwardzonych poboczy.

Fot. 7 Deformacje nawierzchni na dojeździe, pionowy uskok za ścianką zapleczną

- 7) Wykonanie hydroizolacji pionowych.
- 8) Ułożenie hydroizolacji na płycie pomostu i ścianie zapleczej z papy termozgrzewalnej.
- 9) Uzupełnienie podbudowy na dojazdach oraz wykonanie nawierzchni bitumicznej na moście i dojeździe. Zakres prac dostosować do istniejącego terenu. Przed wykonaniem nawierzchni należy końcach odcinków dociąć nawierzchnię i krawędzie posmarować emulsją kationową szybko rozpadową. Nawierzchnia powinna być wykonywana jednocześnie przy pomocy rozkładarek. Zagęszczenie powinno być wykonane przy pomocy walców stalowych statycznych i ogumionych. Nawierzchnię należy wykonać z zaprojektowanymi spadkami, a na końcach na połączeniu z istniejącą nawierzchnią spadki dostosować do istniejących. Konstrukcja projektowanej nawierzchni:

- warstwa ścieralna z betonu asfaltowego 0/12,8 gr. 4,0cm,
 - warstwa wiążąca z betonu asfaltowego 0/12,8 gr. 4,0cm,
 - podbudowa zasadnicza- kruszywo łamane 0/63 stab. mech., $E_2 \geq 140\text{MPa}$,

- podbudowa pomocnicza z pospółki gr. 15,0cm. $E_2 \geq 120\text{MPa}$.
- 10) Wykonanie nawierzchni na płycie pomostu i ścianie zapleczej dł. 0,5m składającej się z następujących warstw:

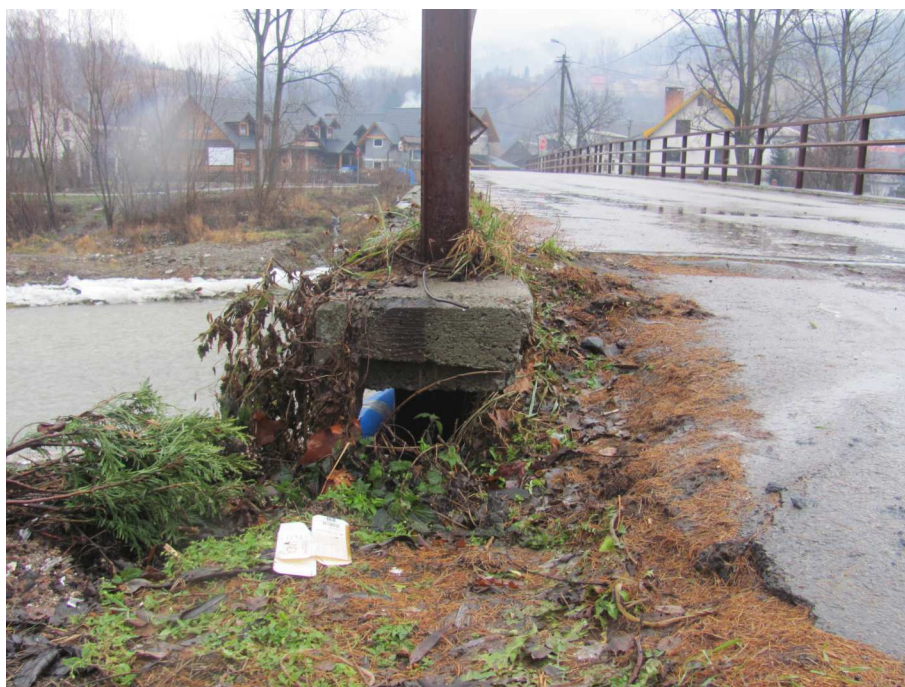
Na skutek wystąpienia powodzi w 2010 r. nastąpiło rozmycie lewego brzegu a konsekwencji wypłukanie oraz rozluźnienie części korpusu nasypu drogowego za lewym przyczółkiem mostu. W wyniku tego nastąpiła deformacja nawierzchni oraz odsłonięcie skrzydełek mostu.

Fot. 8 Ubytki nasypu drogowego, ubytki podbudowy

nawierzchni, odsłonięte skrzydełko.
